PLANO 01 LEVANTAMIENTO ACTUAL
PRIMER PISO

<p>BARRIO RESILIENTE</p> <p>Construyendo Ciudades Resilientes a través de Barrios Resilientes</p>	<p>Área de Reducción de Riesgo a Desastres e Infraestructura</p>		<p>Contenido:</p> <p>Levantamiento actual primer piso</p>	<p>Plano :</p> <p>01 de 33</p>								
	<p>Sector :</p> <p>Infraestructura</p>	<p>Fecha elaboración:</p> <p>Mayo 2022</p>										
	<p>Elaborado por:</p> <p>Rafael José López Acosta Practicante</p>	<p>Firma: _____</p>	<p>Archivo Digital: ADECUACIÓN Y MEJORAMIENTO SALÓN COMUNAL JAG Y 5 ENE_RL 09 08 2022.DWG</p>	<p>Version:</p> <p>01</p>								
	<p>Apoyo técnico:</p> <p>Ing. Katia Aldana Campos 68202-194736 de STD</p>	<p>Firma: _____</p>		<p>Tamaño</p> <p>Carta</p>								
	<p>Revisado por:</p> <p>Ing. Andrés Rodríguez 68202-096811 STD</p>	<p>Firma: _____</p>		<p>Escala</p> <p>1:125</p>								
<p>Supervisor:</p> <p>Ing. Andrés Rodríguez 68202-096811 STD</p>	<p>Firma: _____</p>	<p>Control de modificaciones:</p>

Nombre del proyecto:
Adecuación para albergue del salón comunal en José Antonio Galán

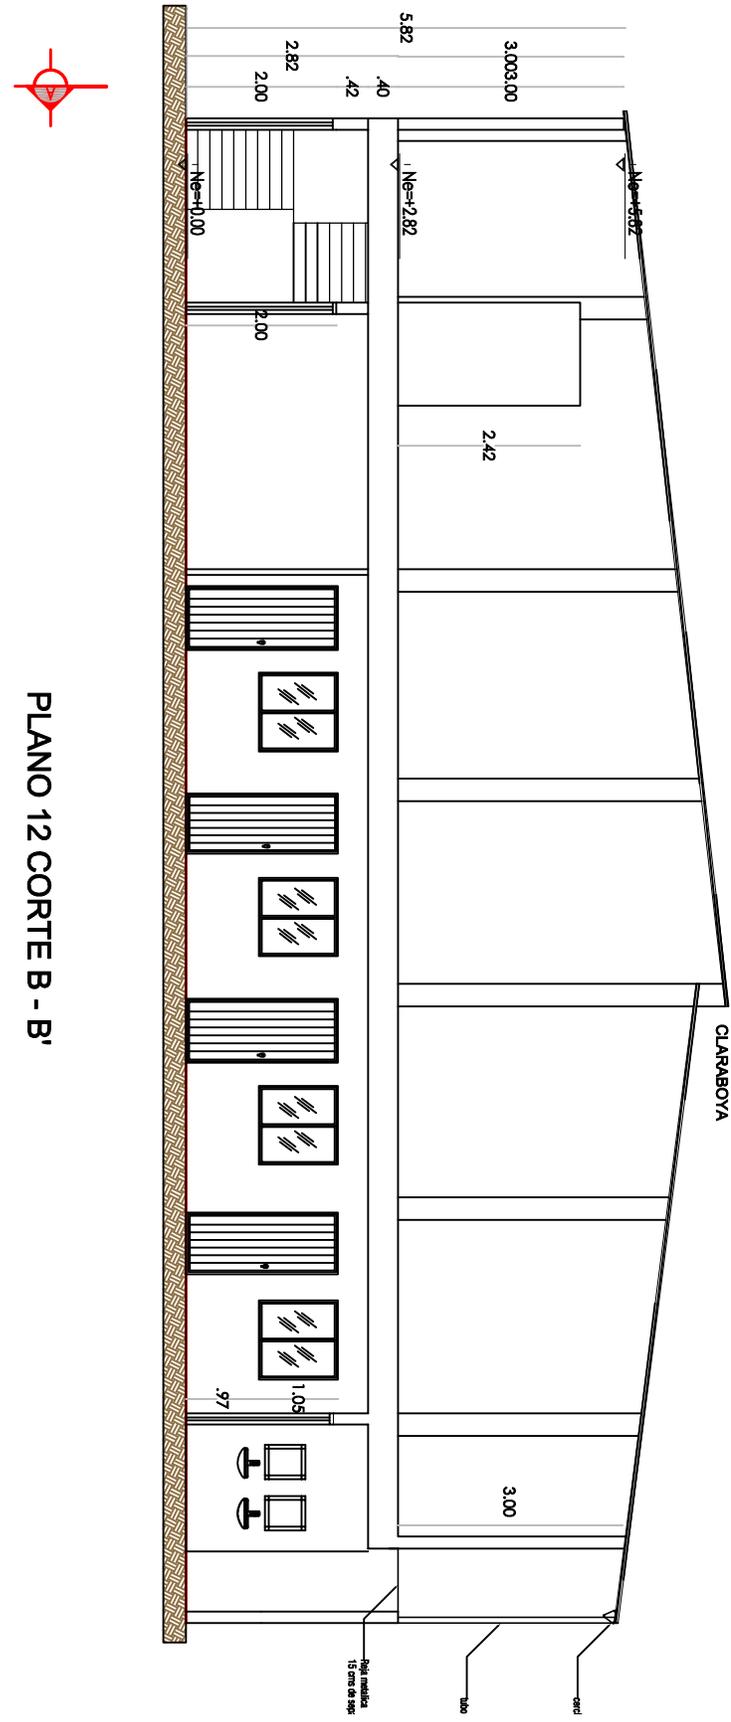
PLANO 12 CORTE B - B'

Contenido: Corte longitudinal B-B'

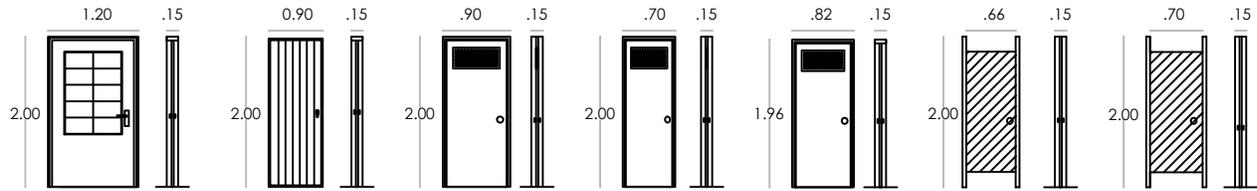
PLANO 24 PUERTAS Y VENTANAS

P1
 PUERTA ENTRADA
 METÁLICA CON MARCO METÁLICO
 Y CERRADURA DE POMO.

P2
 PUERTA HABITACIONES
 METÁLICA CON MARCO METÁLICO
 Y CERRADURA DE POMO.

P3
 PUERTA BAÑO
 METÁLICA CON MARCO METÁLICO,
 REJILLA Y CERRADURA DE POMO.

P4
 PUERTA VESTIER
 METÁLICA CON MARCO METÁLICO,
 REJILLA Y CERRADURA DE POMO.

P5
 PUERTA PATIO
 METÁLICA CON MARCO METÁLICO,
 REJILLA Y CERRADURA DE POMO.

P6
 PUERTA BAÑO
 METÁLICA CON MARCO METÁLICO,
 Y CERRADURA DE POMO.

P7
 PUERTA BAÑO
 METÁLICA CON MARCO METÁLICO,
 Y CERRADURA DE POMO.

VENTANA FACHADA 1ER PISO
 CON MARCO METÁLICO
 Y VIDRIO CORREDIZO.

VENTANA HABITACIONES 1ER PISO
 CON MARCO METÁLICO
 Y VIDRIO CORREDIZO.

VENTANA FACHADA 2DO PISO
 CON MARCO METÁLICO
 Y VIDRIO CORREDIZO.

VENTANA SALÓN 2DO PISO
 CON MARCO METÁLICO
 Y VIDRIO CORREDIZO.
